betreft: Rondetafelgesprek veiligheid betonvloeren

Tijdens het onderzoek naar de oorzaak van de gedeeltelijke instorting van de parkeergarage Eindhoven is naar voren gekomen dat:

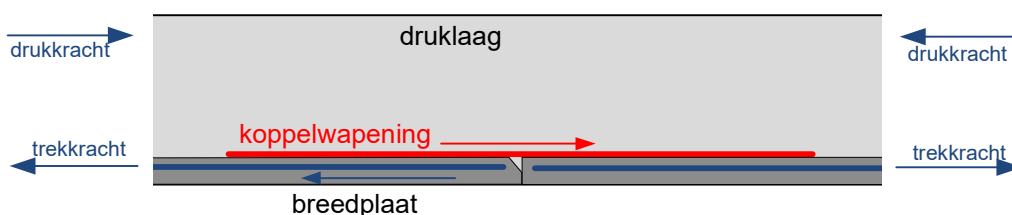
wapening met elkaar zijn verbonden. Bij een toepassing van breedplaatvloeren op kolommen is deze samenwerking meer kritisch vanwege de aanwezigheid van een naad tussen twee breedplaten op locaties waar sprake kan zijn van grote inwendige krachten, zie onderstaande figuur.

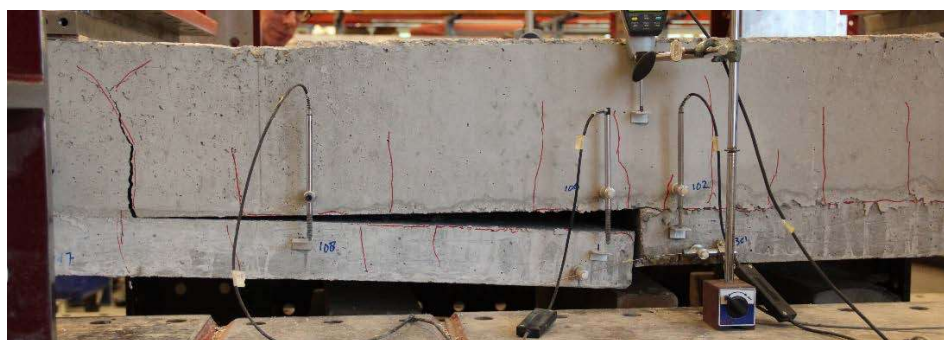
- constructeurs bij het ontwerpen van breedplaatvloeren die in twee richtingen belasting moeten afdragen, bij het beschouwen van het detail ter plaatse van een naad tussen twee breedplaten geen rekening houden met het bezwijkmechanisme dat het aansluitvlak tussen de breedplaat en de druklaag kan bezwijken, zie foto;
- uit het experimenteel onderzoek blijkt dat bij de vloer zoals die bij de parkeergarage was toegepast, het bezwijken van dit aansluitvlak bepalend was voor het ontstaan van de instorting.
- kenmerkend voor de breedplaatvloer bij de parkeergarage, uitgevoerd als BubbleDeck vloer, is dat de breedplaten zijn vervaardigd van zelfverdichtend beton, aan de bovenzijde een relatief glad oppervlak hebben en dat wapening die de breedplaten met de druklaag verbindt, pas op 400 mm vanaf de voeg is aangebracht.

Gelijk met het onderzoek naar bestaande vloeren wordt ook onderzoek gedaan naar de wijze waarop bestaande vloeren kunnen worden versterkt, zodat de constructieve veiligheid weer voldoende kan zijn. Dit onderzoek richt zich in eerste instantie op het aanbrengen van stalen ankers waarmee de breedplaat en de druklaag, na bij de voeg tussen de platen, extra worden verbonden.
