Notitie 05-10-2017

Dossier 9780

## Onderzoek constructieve veiligheid breedplaatvloeren in bestaande bouwwerken opgeleverd na 1999

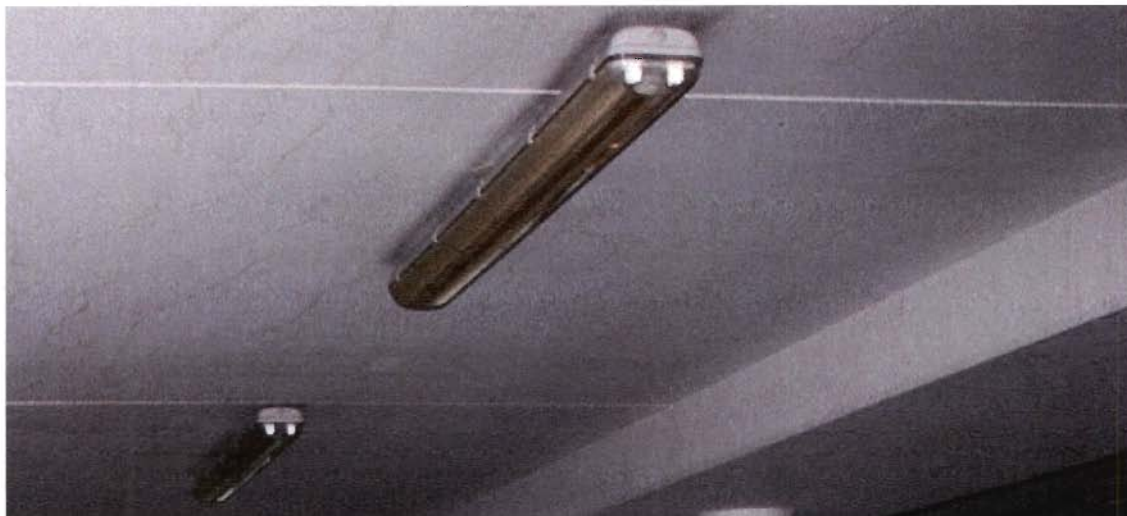
foto 1 Voorbeeld van de voegen h.o.h. 2,4 m. tussen breedplaten aan de onderzijde van een breedplaatvloer

Of breedplaatvloeren zijn toegepast en de wijze waarop, kan ook worden bepaald met een observatie in het gebouw. Bij het gebruik van breedplaatvloeren is aan de onderzijde van de vloer vaak een naad zichtbaar die zich op een hart-op-hart-afstand van 2,4 meter of meer bevindt (zie foto 1). Bij een hart-op-hart-afstand tussen de naden van 1,2 meter is er in het algemeen sprake van een kanaalplaatvloer. Als er geen naden zichtbaar zijn en de vloer is aan de onderzijde niet voorzien van stucwerk, dan is de vloer geheel ter plaatse gestort.
