## Onderzoek constructieve veiligheid breedplaatvloeren in bestaande bouwwerken opgeleverd na 1999

## **2 Stappenplan onderzoek breedplaatvloeren in bestaande gebouwen**

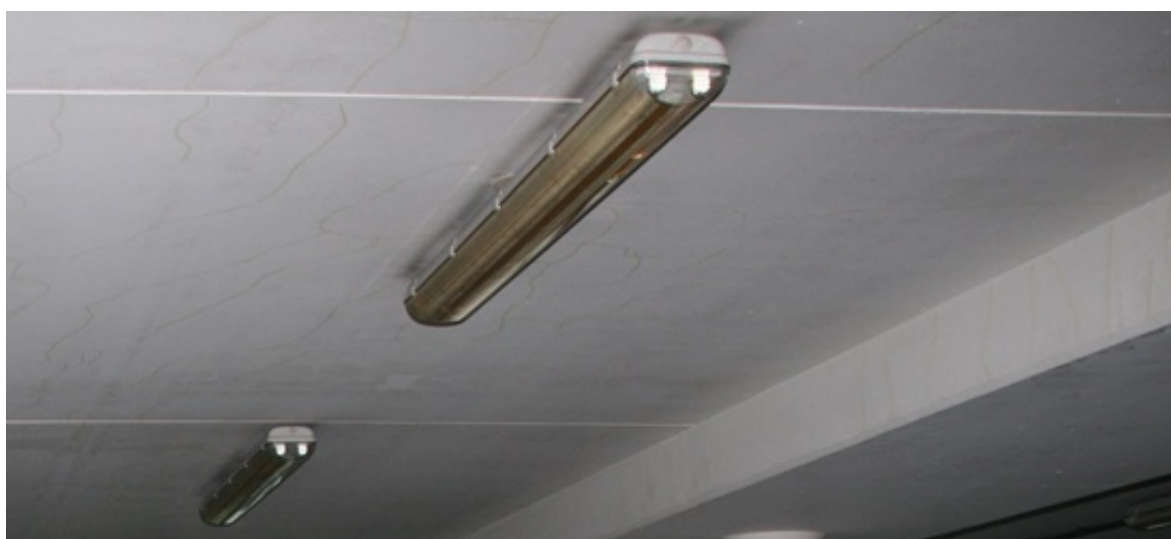
foto 1 Voorbeeld van de voegen h.o.h. 2,4 m. tussen breedplaten aan de onderzijde van een breedplaatvloer

Of breedplaatvloeren zijn toegepast en de wijze waarop, kan ook worden bepaald met een observatie in het gebouw. Bij het gebruik van breedplaatvloeren is aan de onderzijde van de vloer vaak een naad zichtbaar die zich op een hart-op-hart-afstand van 2,4 meter of meer bevindt (zie foto 1). Bij een hart-op-hart-afstand tussen de naden van 1,2 meter is er in het algemeen sprake van een kanaalplaatvloer. Als er geen naden zichtbaar zijn en de vloer is aan de onderzijde niet voorzien van stucwerk, dan is de vloer geheel ter plaatse gestort.
